仙台平野の海岸林・屋敷林(いぐね)の災害調整サービス機能

*小金澤孝昭・海川 航太

The function of Tsunami risk management on the coastal forest and wind break forest in Sendai coastal region

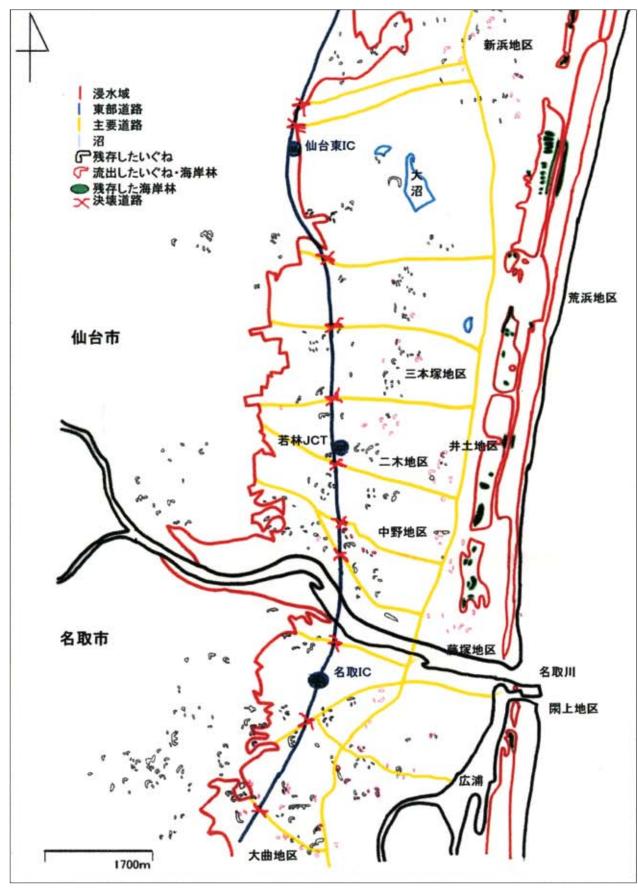
図 1 震災後のいぐね・海岸林の分布と被害状況 (google earth 2008/04/08 より筆者作成)

google earth の被災前後の航空写真を比較していぐ ねの残存を確認した結果(図1)、東部道路より東に位 置するいぐねはその約三分の一が、流出あるいは一部 損壊の被害を受けていることがわかった。海岸林に関

しては、残っていることのほうが珍しいという状況で ある。最も被害の多かった地域は仙台市若林区藤塚・ 中野・井戸地区であり、藤塚地区では8戸あったいぐ ねがすべて流出した。この原因としては、海岸からの 距離の近さ、海岸林の薄さ、加えて名取川河口であり、 海からだけでなく川沿いからも津波が侵入したことが 挙げられる。中野・井土地区は藤塚地区よりも少しい ぐねが残っているが、ほぼ壊滅的な被害を受けている。 次いで被害が多かったのは、名取市小塚原地区である。 約半数のいぐねが流出あるいは部分的に損壊している。 この地区でいぐねの被害が多かった原因として考えら れるのは、前方に津波の威力を和らげるものがなく、広 浦や増田川という津波が走りやすい水辺があり、津波 の威力が弱まらなかったためだと考えられる。次に被 害が多かった地域は、名取市牛野地区付近である。こ の地区でも、約半数のいぐねが流出あるいは部分的に 損壊している。流出したものはほとんどが小規模ないぐ ねで大きないぐねはほとんど被害を受けていなかった。 しかし、筆者が牛野地区で行った12月の現地調査では 塩害による伐採が始まっており、さらにいぐねは減少し ていた。この地区も広浦・増田川から近い。

その次に被害が多かったのは、宮城野区新浜地区である。この地区でも半数が流出あるいは部分的に損壊している。この地区の前方の海岸林が他の地区よりも薄くなっており、津波の入り口のようになっているため被害が拡大したと考えられる。今まで挙げてきた被害の多かった地区は、どれも国道10号線沿いである。特に仙台市若林区では、海岸線からかなり近いところを道路が通っている。一方、名取市では若林区よりも海岸線から離れたところを通っている。それにもかかわらず、名取市でいぐね被害が多かった原因として考えられるのは、広浦・増田川という津波が走りやすい水辺の存在という地理的要因と、仙台市に比べ脆弱な海岸林であったという物理的要因が重なったためだろう。

いぐね被害が比較的少なかった地域は仙台市若林区の中屋敷、二木、三本塚、笹屋敷地区などの海岸線から少し離れた地区である。これらのいぐねは国道10号線と東部道路の間に2列に並んでいる。多少の部分損壊や流出はみられるが、総じていぐねの残存率が高い。やはり海岸からの距離が離れれば、被害は減るようだ。しかし、海岸から少し距離が離れた三本塚地域でも部分的に被害が多かった地区もある。それは境堀地区で

ある。被害が出た理由としては、井土地区で出た大量 の瓦礫が侵入したためである。海岸線から少し離れて いるいぐねでも、津波で運ばれてきた大量の瓦礫に よって被害を受ける場合もある。

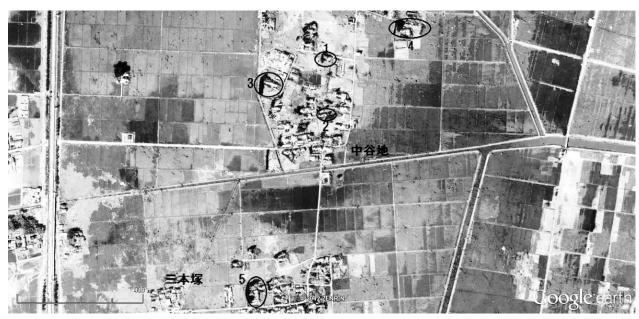
図 2 仙台市若林区二木・三本塚地区の被害の実態 (google earth 2011/04/08より筆者作成)

ここでは航空写真分析と併せて、現地調査を行った 地区を詳しく分析した。対象地域は仙台市若林区三本 塚・二木地区である。(図2)この地区の中では以前の 調査で撮影した被災前の写真の家屋を再び訪れ、写真 を撮影し比較を行った。旧写真が残っていた5か所の 被害の実態をピックアップした。

No 1 農家では、ブロック塀が倒れ、ビニールハウスが流失し、背後のいぐねもなくなっていた。しかし、被災後の航空写真ではいぐねは残存していたので、伐採したものだと考えられる。12月に筆者が訪れた時には、木が一本だけ残っていた。浸水は一階部分の3分の2ほどであり建物の基本的な構造は残っていた。被災前後の航空写真を比較して、まず目についたのはいぐねを取り囲むように横たわる海岸林である。中には家屋に突き刺さるものもある。いぐねのある家屋周辺には他の家屋よりも多く瓦礫が溜まっている。また、右上のいぐねのない家屋は流出している。No 2 農家では、基本的に建物被害は軽く、いぐねもほとんどが残

存していたが、ほとんどが枯れていた。被災後の航空 写真をみると、いぐねの東側に大量の海岸林が溜まっ ている。前方の建物は海岸林の衝突によって消失して いる。東側に仕立てられたいぐねがなければこれらの 海岸林が直接家屋に衝突し、建物に甚大な被害を与え た。東側に仕立てられたいぐねの効果は高い。No 3 農 家では、西側に仕立てられた大型のいぐねが残存して いたが、こちらも枯れ始めていた。建物の被害は少な かった。その代わり前方にあった木々が流出している。 この前方の木々の存在により、背後のいぐねの被害が 緩和している。瓦礫の溜まり方をみると、他の地区よ りも量が少ない。これは前方の木々によって、津波の 流れが北西の方向にずれたためだと考えられる。No 4 農家では、ヒアリング調査も行った。5軒のうち最も 海岸からの距離が近いため、家の周りをとり囲んでい たいぐねの半分が流出した。しかし、東側に仕立てら れたいぐねがあったため、こちらでも建物の被害は比 較的少なかった。東側にあったビニールハウスが流出 していた。東側にもいぐねが仕立てられていたものの、 それらの背が低かったため、瓦礫が庭にも多く入り込 んでいた。また、周辺の水田には漂流してきた海岸林 が多く分布していた。No 5 農家では、半数のいぐねが 失われ、残ったいぐねも枯れ始めていたが、手前の建 物は残っていた。ここでは、他の4戸と異なり前方に 一列に家屋が並んでいるため、それらの建物に多く瓦

礫が引っかかっていた。海に近い東端では建物被害が多かった。しかし、その建物の存在が瓦礫止めの役割を果たし、後背地の被害拡大を阻止している。この地区では他の地区よりも瓦礫の量が多かった。その原因として考えられるのは、井戸地区で発生した瓦礫が、北西に流れてきたためだと考えられる。そのため集落周辺の水田には、多くの瓦礫と海岸林が分布している。

この5戸に共通している点は、どれもいぐね被害はある程度受けているが、建物の被害は比較的少ないという点である。中でも東側にいぐねが仕立てられている場合は、建物被害が少なかった。基本的にいぐねには建物の被害を軽減する力があるようだ。いぐねが瓦礫や海岸林なども引き寄せてしまうため、いぐねのある家屋の敷地内には、いぐねがない家屋に比べて多くの瓦礫が分布してしまう。

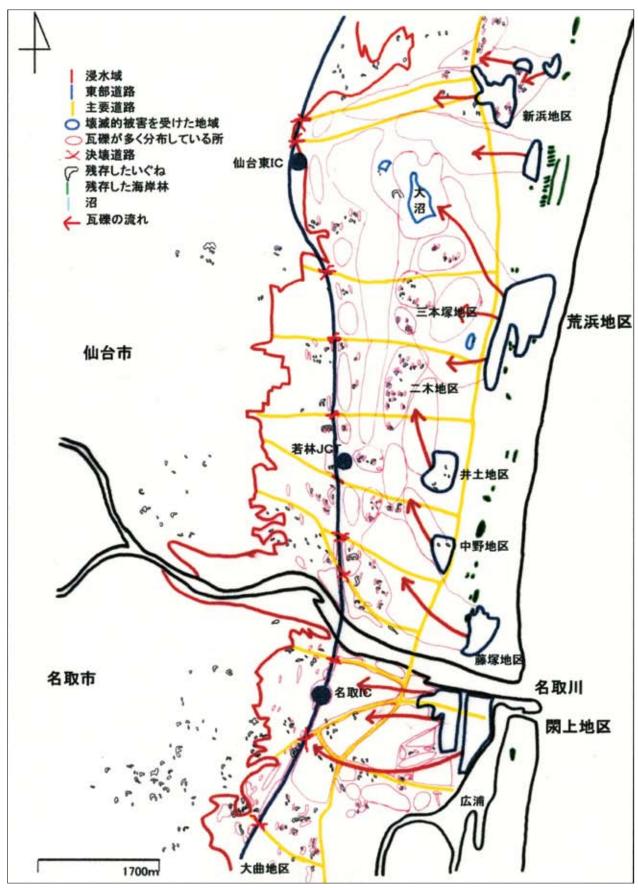
図 4 瓦礫の分布 (google earth 2011/04/08 より筆者作成)

いぐねの防災効果をみる一つの方法として、筆者は google earth、国土地理院が撮影した航空写真により、 瓦礫の分布を調査した。(図3・4)その結果、東部 道路が大きな役割を果たしていることが分かった。津 波の勢いが、東部道路でかなり弱まったことが瓦礫の 溜まり方からうかがえる。瓦礫の多くが東部道路の東 側でせき止められているからだ。しかし決壊道路の存 在により、津波が余力で西側に侵入しその後引き波に よって押し戻され、東部道路の西側沿いにも瓦礫が沿 うようにたまっている。

地域別に瓦礫の分布をみると、名取市では、閖上地区で発生したおびただしい量の瓦礫が、名取IC付近に大量に溜まっている。基本的に、水田にたまっている場合が多い。また、建物や木に引っ掛かっている場合もある。被災後、水が引かなかった地域では瓦礫が無数に散乱していたのに対して、津波の遡上限界に達し、水がすぐ引いた地域では、水田の端にたまっている瓦礫が多かった。そこでは、押し波と引き波の影響の違いが垣間見られた。押し波では水田の西端に瓦礫がたまり、引き波では水田の東端に瓦礫がたまる傾向にある。それに対して名取川を渡った仙台市では、瓦礫の溜まり方が少し異なる。仙台市では名取市閖上地区ほど人口が密集した地域はなく、水田の占める面積

が多い。水田というのは津波が走りやすい。加えて、 建物も少ないため仙台市の平野沿いでは、津波の勢い がなかなか弱まらなかったと考えられる。そのため点 在する集落に瓦礫が多く分布している。押し波で集落 の内部に瓦礫が多くたまり、引き波では集落の背後に 瓦礫が引っかかってたまる場合が多い。

また、瓦礫の分布をみていくと津波の流れも見えてくる。その例として、荒浜地区で大量に発生した瓦礫に着目した。荒浜地区の瓦礫は北西の方向に流れ大沼に多くたまっていた。大沼を越したものは、仙台東IC付近に多くたまっていた。遡上の限界に達し水が比較的早く引いた地域では、瓦礫の溜まり方がはっきりとしている。引き波の影響が色濃く、水田の東端にたまっている。この現象は名取市と共通である。しかし、

関上地区のようにあまりにも大量の瓦礫が発生した場合は、ありとあらゆる隙間に瓦礫が存在し、より広範囲にわたって瓦礫が散乱し、東部道路を大きく瓦礫が越えている。一方、仙台市ではいぐねのある集落によって瓦礫が引っかかり、その集落の前方あるいは背後の水田に多く瓦礫が分布している。もちろん完全に瓦礫を引き留めることはできずに、さらに瓦礫は東部道路を越える場合もあるが、いぐねのある集落の存在によって、ある程度瓦礫を引き留め、さらなる内陸部への瓦礫侵入防止につながったと考えられる。また、いぐねがあった場合の建物の残存率の高さは多くの集落でうかがえる。
