# 地すべり性滑落崖の崩落とその環境教育教材としての可能性 —宮城県花山村沼山を例に—

Rockfall from a Landslide Cliff in the Hanayama Village, Miyagi Prefecture,  
and Its Validity as a Teaching Material for Geomorphological Understanding of Natural Environment

**要旨：**宮城県花山村沼山の地すべり地では、2003年5月26日夕刻に発生した宮城県沖を震源とする地震に伴い滑落崖の一部が崩落した。地震発生直後に巡検を実施し、崩落によって生じた地形および景観の変化を学生に観察させた結果、滑落崖やその直下にみられる転石群が、環境への地形的理解、特に「地形の動き」への認識を深める上で有効な教材であることが確認できた。

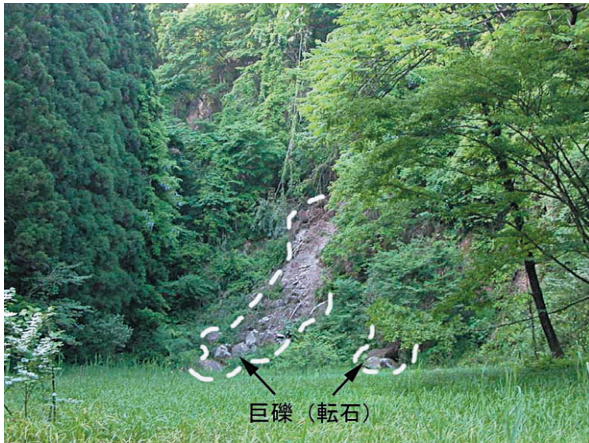
図2 滑落崖下部にみられた巨礫(転石)群(地点1)。

この推定を裏付けるように、2003年5月26日夕刻に宮城県沖を震源として発生したマグニチュード7.0の地震に伴い、滑落崖の一部が崩落した。その概要は西城・吉田(2003)にて報告した通りであるが、図1中に示した地点において、図2~5のような現象が観察された。地震発生のわずか4日後とあって、基岩から剥離して落下した礫の破断面はきわめて新鮮であった。また周囲には、礫が地表面を直撃してできた穴や礫の移動経路に沿う裸地化、礫の衝突による倒木など、生々しい地形変化や植生破壊の痕跡が確認された。

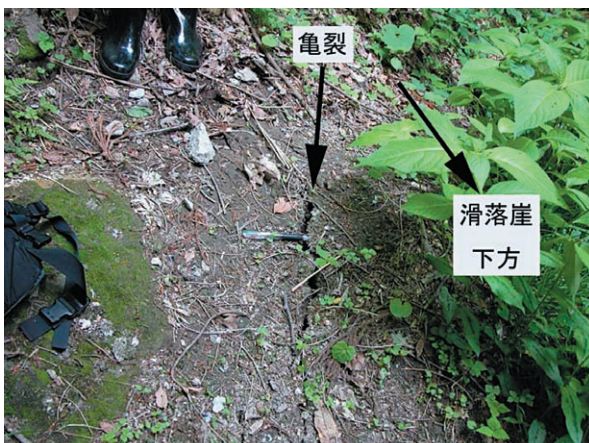
図3 地点2で観察された亀裂。幅2cmほどの亀裂が滑落崖と並行する方向に数mにわたって断続的に伸びていた。

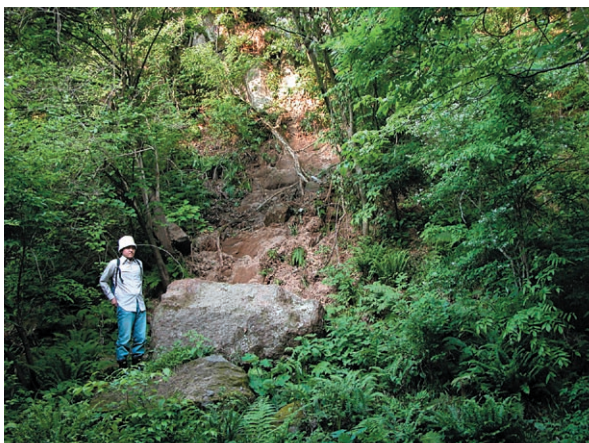
図4 滑落崖直下の巨礫とその移動経路に沿って破壊された植生(地点3)。

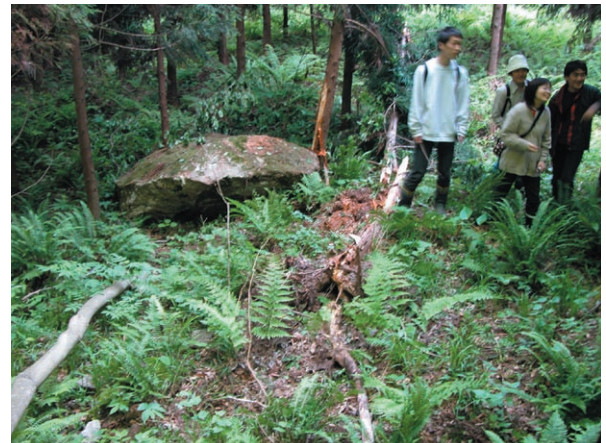
図5 滑落崖直下の巨礫(中央やや左側)とその落下・衝突に伴って折損した杉(地点3)。
